“BioStar2 에서 지문등록이 안돼요 & 빨간불이 안 들어와요”

BioStar2 BioMini 연결이 안될 시 조치방법

SUPREMA / 기술지원팀

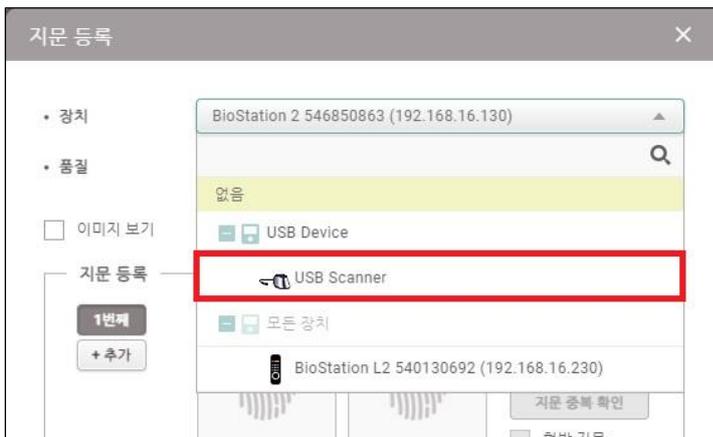
1. 장치가 USB Scanner로 선택이 안 될 경우

사용자 → 크리덴셜 → 지문 → 등록 장치의 USB Scanner 가 제대로 선택이 되어 있는지 확인

1. 등록장치를 USB Scanner 로 선택
2. USB 연결 상태 확인(장치 관리자)

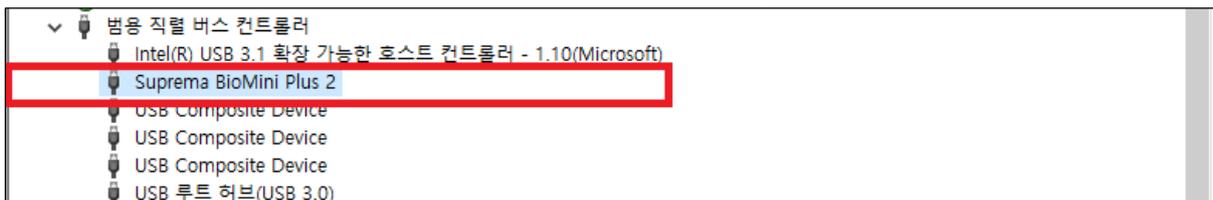
2. BioMini USB 연결 상태 확인

- 1) 제어판 → 장치 관리자 → 기타 장치 → Suprema Biomini Plus(노란색 느낌표) 확인
- 2) 제어판 → 장치 관리자 → 범용 직렬 버스 컨트롤러 → Suprema Biomini Plus 확인

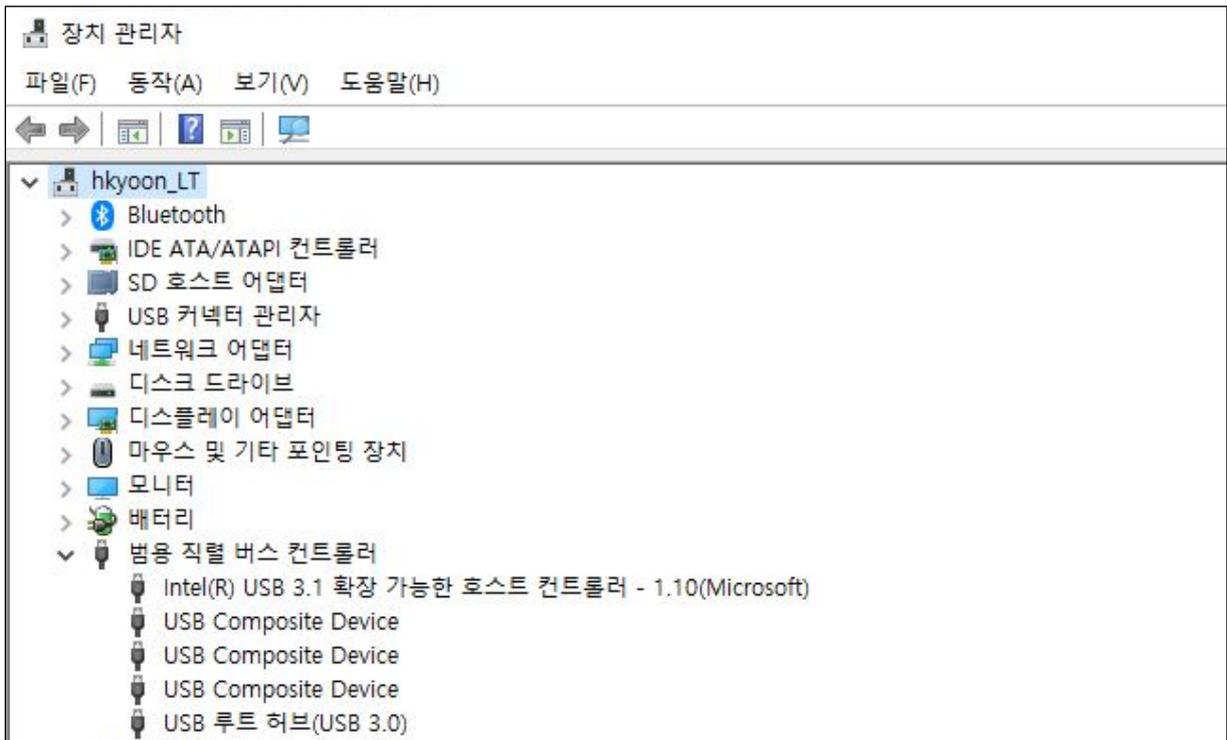
< USB 연결이 안된 상태 >

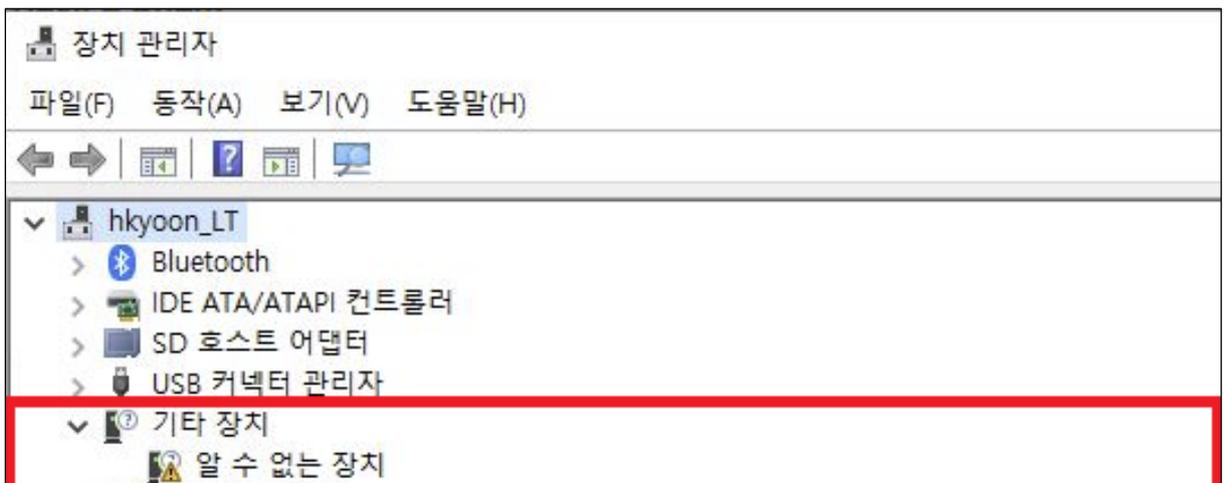
< USB 연결은 되었으나 드라이버 설치가 안된 상태 >

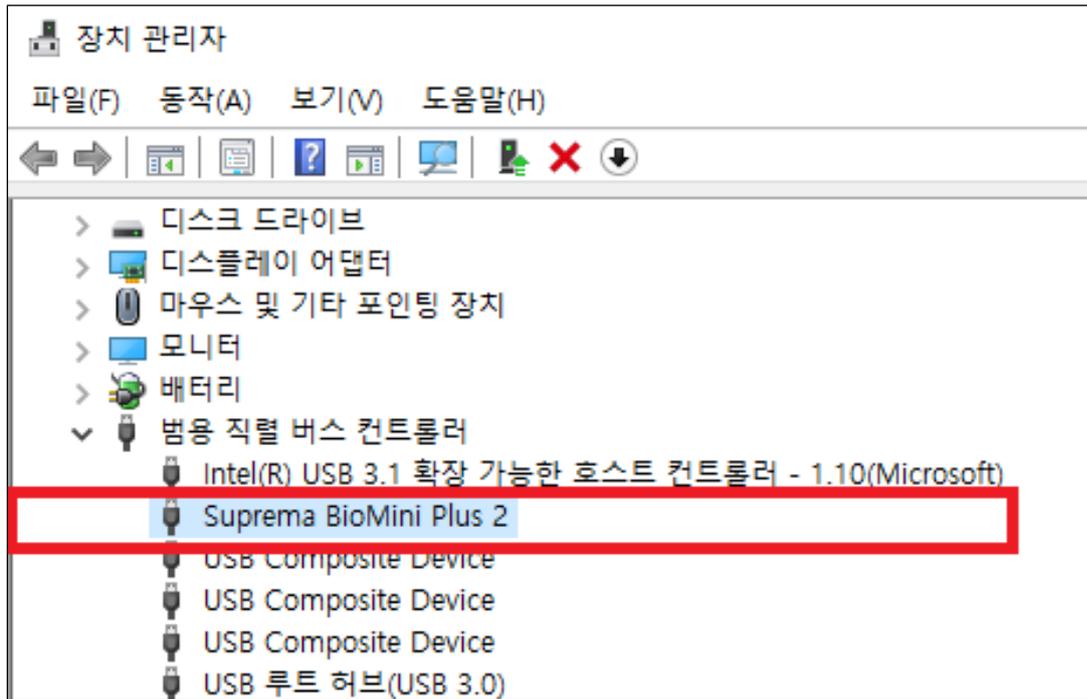
< USB 연결 및 드라이버 설치도 완료된 상태 >
